Ремонт ECU DIAMAG 1

SUZUKI ESCUDO 1996 г.в. Двигатель J20A.

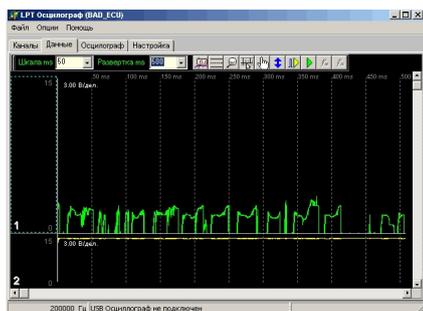
Так как за XX отвечает клапан ISCV то к нему и подключили осциллограф.

Как и ожидалось - нормального сигнала на нем нет.

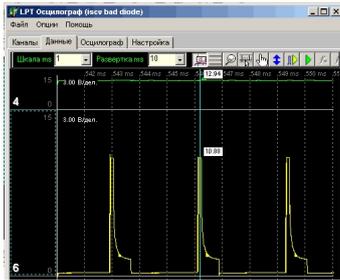
Затем подключили новый (сгоревший) ECU. Завели машину и получили следующую картину:

Измерения происходили в диапазоне 0..15 вольт + делитель 1:10. Видно что есть самоиндукция амплитудой порядка 100 вольт, чего с исправным клапаном не должно быть. Вывод - в клапане ISCV сгорел (оборвался) диод. Скорее всего его как раз и сожгли при "диагностике".

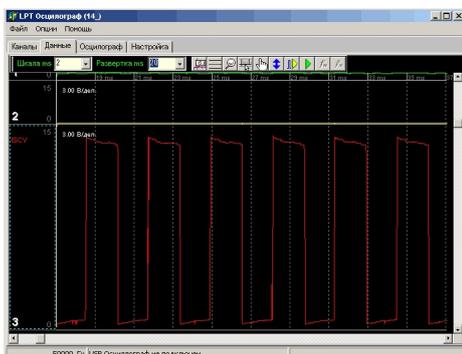
Ниже приведен нормальный вид сигнала на клапане ISCV. Измерения происходили в диапазоне 0..15 вольт.
