Ремонт ECU DIAMAG 1

SUZUKI ESCUDO 1996 г.в. Двигатель J20A.

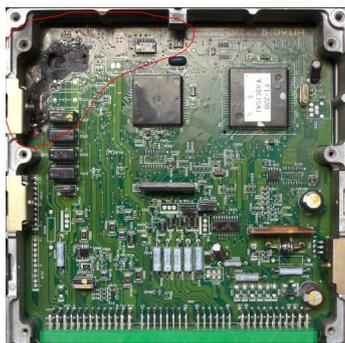
После покупки машины хозяин взял да и загнал ее к кому то на диагностику. В результате получил обратно со сгоревшим ECU. Почти год человек не ездил на машине - искал новый ECU. Купил новый в японии за 1100\$!!!! Поставил и через 2 недели он тоже сгорел. ;(. Пришлось ему ставить обратно старый, в котором он запаял несколько сгоревших дорожек на плате и вроде по его словам все стало ОК, машина поехала только не стало холостого хода и прогревочных оборотов. В то время как с новым - заводилась но ехать нормально не хотела (почему и как - не разбирались, т.к. искали причину поломки ECU).
